電気と保安

2017
11・12月号
No.482

平成28年度
高圧で受電しているビル、
工場等への立入検査結果について

変圧器(トランス)の 経年劣化による 停電故障事例

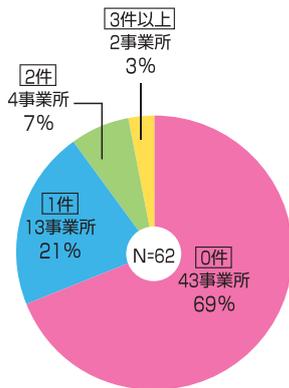
図5 技術基準に関する指導件数の内訳

受電設備関係(構内電線路を含む)及び負荷設備関係の技術基準不適合件数は27件でした<表2><表3><図5>。そのほか、電気事故のおそれがあるため指導することもあります。主な指導内容は次のとおりです。

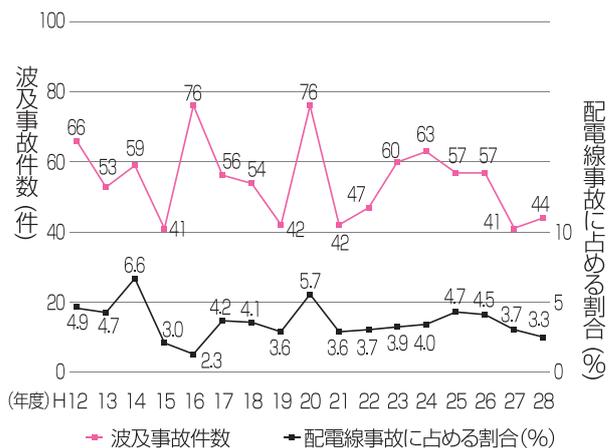
図1 高圧お客さまからの波及事故件数と配電線事故に占める割合の推移

弊社管内における平成28年度の高圧お客さまからの波及による配電線事故は〈図1〉に示すとおり、44件(配電線事故全体の3.3%)でした。過去5年で見ますと、配電線事故に占める割合は、減少傾向ではありますが、引き続き事故防止に向けた取り組みが必要となります。

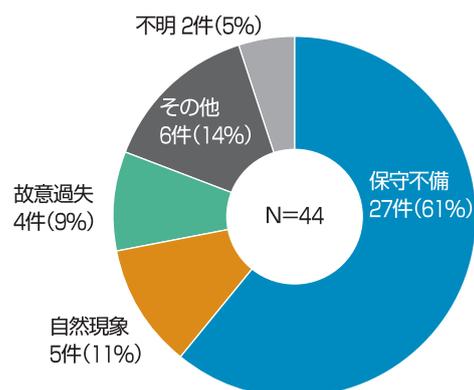
図2 波及事故の発生原因

平成28年度に発生した波及事故の原因は〈図2〉に示すとおり、「保守不備」(主に経年劣化)27件、「自然現象」(主に雷・暴風雨)5件、「故意・過失」(主に外傷事故)4件となっており、「保守不備」が全体の約6割を占めております。

「保守不備」は、ケーブル劣化が約7割であり、この他に気中開閉器や遮断器の劣化が主な発生原因となっています。

「自然現象」では、雷による設備焼損や暴風雨による設備浸水が主な発生原因となっています。

「故意・過失」では、工事・調査時の掘削による外傷事故が主な発生原因となっております。

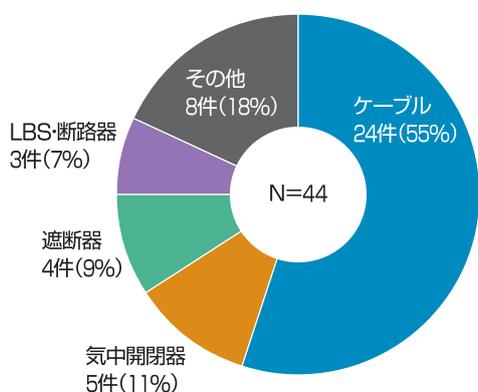
図3 波及事故の発生箇所

次に、波及事故の発生箇所は〈図3〉に示すとおり、「ケーブル」24件、「気中開閉器」5件、「遮断器」4件(以下省略)となっています。

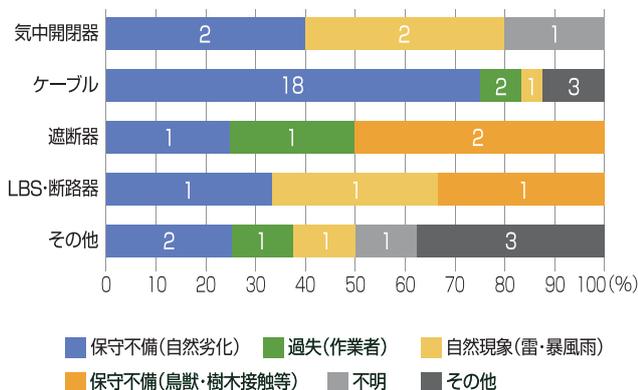
図4 波及事故の発生箇所別における発生原因(N=44)

最後に、波及事故の発生箇所別における発生原因を〈図4〉に示します。「ケーブル」では、24件の波及事故のうち、18件が保守不備(主に経年劣化)、2件が故意過失(主に外傷事故)によるものです。

「気中開閉器」では5件の波及事故のうち、2件が自然現象(主に雷による焼損)、2件が保守不備(主に経年劣化)によるものです。「遮断器」では、4件の波及事故のうち、3件が保守不備(自然劣化、鳥獣・樹木接触)によるものです。

以上の波及事故発生状況から、電気主任技術者さまにおかれましては、定期的に設備診断を行い、設備の使用状況や耐用年数、劣化などを考慮して、適切な時期に更新または改修を行うようお願いいたします。また、ケーブルの外傷事故につきましては、感電災害等に繋がる可能性があることから、自所の電気設備周辺において工事や調査をされる際は、事前の安全確認や標柱、標識の設置をお願いいたします。

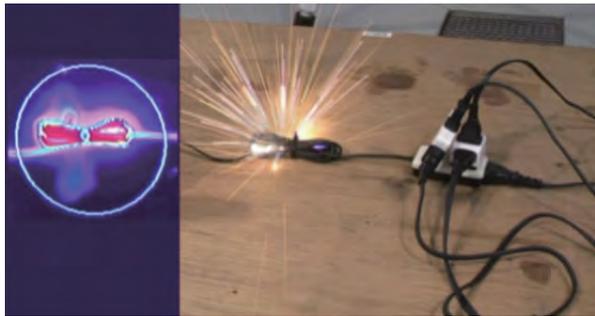
例えば、テーブルタップに電気ストーブとこたつ(合計1,770W)を接続して使用していたところ、コードから発火し、周辺を焼損する火災が発生しました。これは、テーブルタップの接続可能な最大消費電力(1,500W)を超えて使用していたことが原因です。複数の電気製品を接続する際は、それぞれの消費電力を確認し、合計が最大消費電力を超えないように注意してください(写真1)〈写真2〉。

写真1 たこ足配線による電源コードの異常発熱(再現実験)

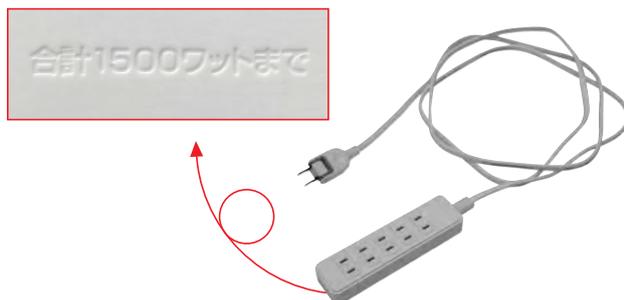
写真2 マルチタップに記載された最大消費電力(例)

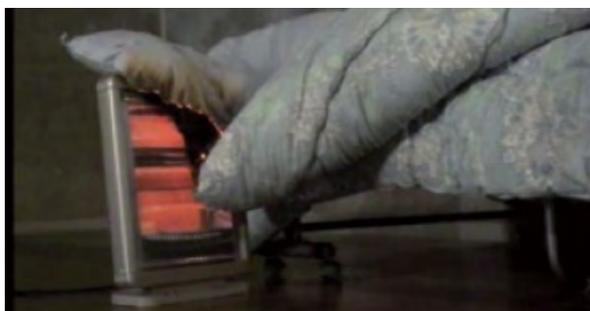
例えば、電気ストーブを点けたまま就寝したため、寝返りを打つなどした際に寝具がストーブに接触し、着火する事故が起こっています。寝入った状態では火災に気づきにくく大きな事故に至ることがありますので、就寝する際や外出時には必ずスイッチを切ってください<写真4>。

写真4 ふとんがストーブに触れた16分30秒後に着火(再現実験)

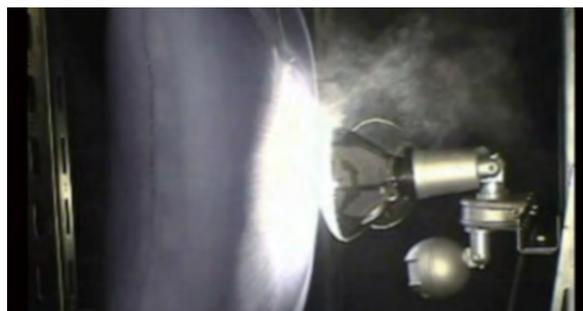
その他、センサーライト(白熱灯照明)を使用していたところ、近くの洗濯物が風にあおられてライトに被さったため、センサーが感知して点灯し続けたことから、ランプの熱で洗濯物が発火し、周辺を焼損しました。白熱灯照明は、照明器具の中でもたくさんの熱を発生して高温になりやすいため、可燃物が近くにあたり、器具や電球を布で覆ったりすると、火災事故につながりますので注意してください<写真5>。

写真5 センサーライトに接触して燃えるふとん(再現実験)

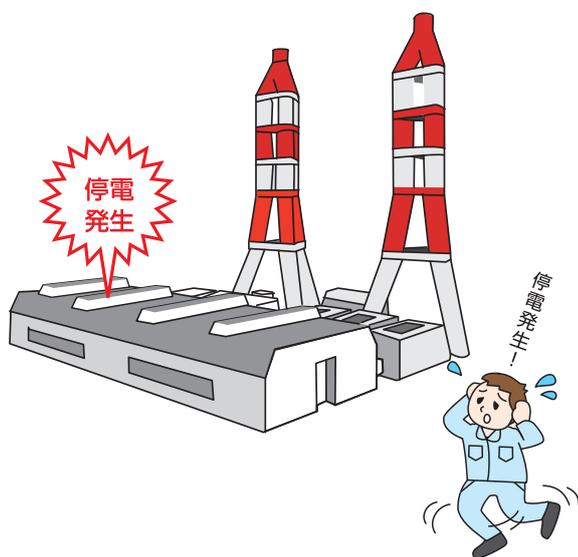
保安管理業務を契約しているお客さまから、「構内が全
停電している」との電話がかかってきました。その内容は、
「照明(100V)や工作機械(200V)」が共に停電して困っ
ていることと、お客さまが製造している商品の納期がある
ため、すぐに復旧してほしいとのことでした。

- ①変圧器が製造後35年経過している中で、絶縁油および絶縁紙等の絶縁が低下していたこと。
- ②変圧器内部の劣化した絶縁油の交換を実施していない。
- ③動力用変圧器の負荷使用状況が、定格容量の限界まで使用していたこと。
などが考えられます。

今回は、動力用変圧器を単相変圧器3台のΔ結線としていたため早期復旧ができましたが、現在使用されている動力用変圧器のほとんどが三相変圧器1台で構成されています。そのため、一度故障が発生しますと変圧器の発注が改修工事完了(復旧)まで膨大な時間がかかります。当協会が変圧器の更新をご依頼したときは、早期に改修していただくをお願いします。(変圧器の経年劣化年:30年)

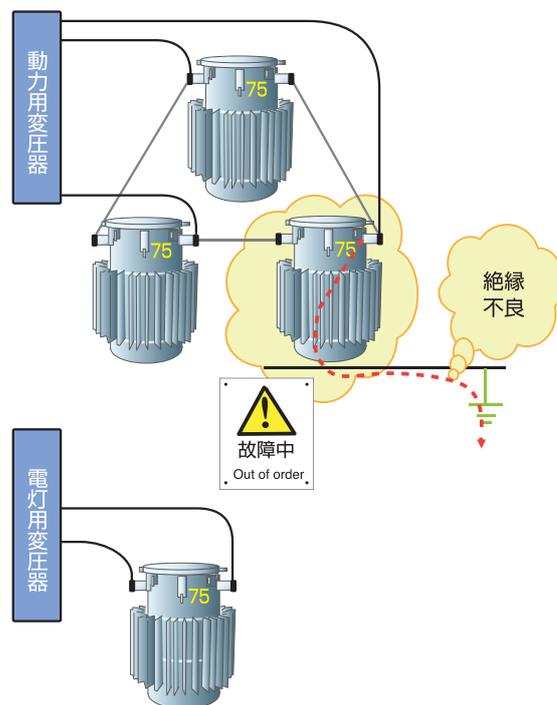
お客さまの電気設備は、屋外キュービクルで電灯用変
圧器(単相変圧器1台)、動力用変圧器(単相変圧器3台の
△結線)の変圧器4台で構成する設備でした。なお、屋外
キュービクル内の高圧機器は製造後35年を経過してい
ることと、工場が稼働している時の変圧器負荷状況は、定
格容量の限界まで使用していました。(定休日は、動力変
圧器の負荷状況は[0]です)

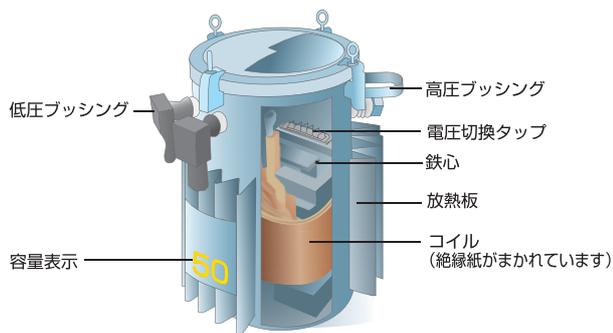
屋外キュービクル内、高圧機器を目視点検し、高圧機器
単体の絶縁抵抗測定を実施したところ、動力回路の変圧
器(単相変圧器3台の△結線)で絶縁低下を発見し、更に
詳しく調べると単相変圧器3台のうち1台が絶縁低下で
あることを確認しました。その変圧器の内部点検を実施
すると、変圧器内部の絶縁油は内部が確認できないほど
汚濁していました。

変圧器内部の正常な油の状況

変圧器内部の劣化した油の状況

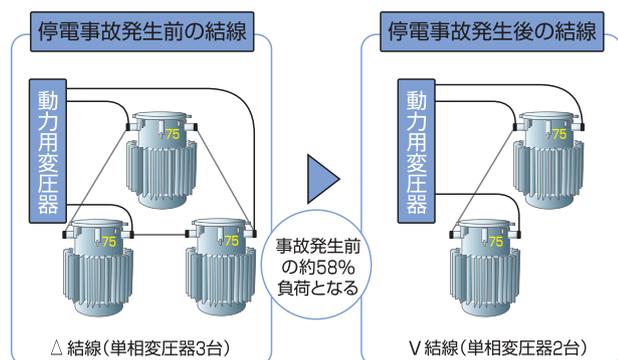
お客さまから製造している商品の納期があるため、早急な復電を依頼されたため、故障した変圧器を回路から切り離して、動力用変圧器をV結線(単相変圧器2台)とし、

絶縁抵抗値に異常の無いことを確認した後、復電操作、検相器による相回転および電圧計による正常電圧等の確認を実施しました。

動力用変圧器をΔ結線からV結線としたため、定格容量が事故発生前の約58%までしか使用できないことをお客さまに説明し、V結線で復旧した動力用変圧器の負荷電流を測定しながら必要最小限の工作機械を使用していただくようお願いすると同時に、高圧受電設備を全面改修していただくようお願いしました。
